*Ministero delle Infrastrutture e dei Trasporti*  
*Direzione Generale per le Investigazioni Ferroviarie*

INCIDENTE FERROVIARIO VAIANO - PRATO  
DEL 22.06.2009

GIUGNO 2011

**Relazione finale  
sull'incidente ferroviario  
del 22 giugno 2009  
occorso al treno 55399  
nella tratta Vaiano-Prato**

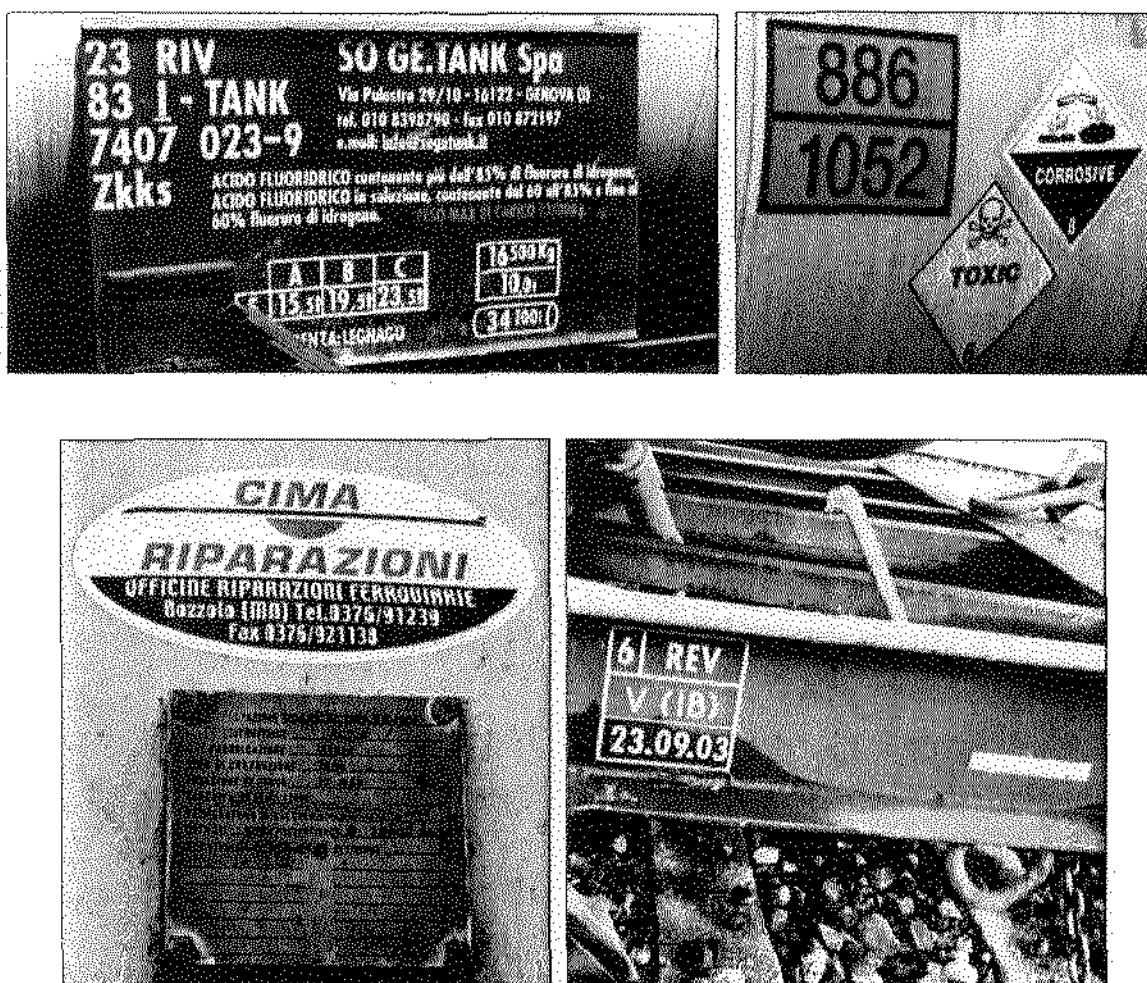
Figura 1. Dati di immatricolazione del carro cisterna e simboli delle merci pericolose

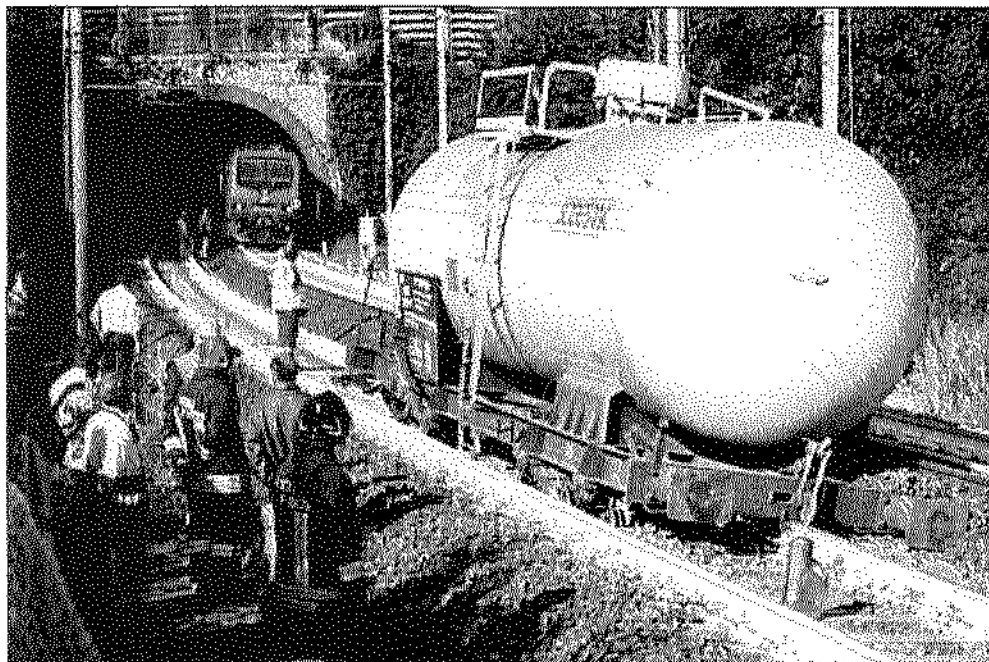
18. La cisterna risultava (Figura 2) invadere leggermente la sagoma del binario attiguo (pari) mentre il 16° carro, pur perdendo la sala anteriore senso marcia, rimaneva in sagoma.

*Figura 2. Condizioni della ferrocisterna nella sua posizione statica finale.*

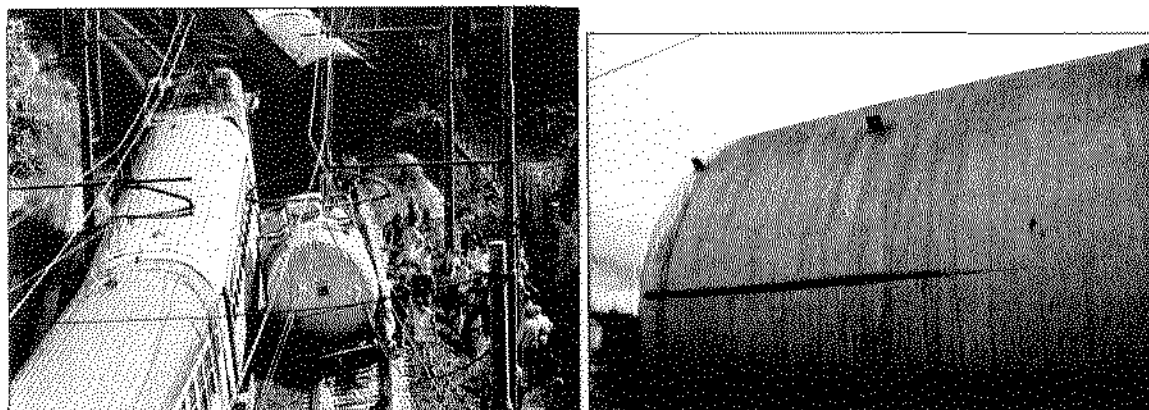
19. Dopo qualche istante sopraggiungeva il treno regionale 11674 di Trenitalia che partito da Prato alle ore 05.02 con destinazione Bologna Centrale, urtava leggermente la ferrocisterna con il corrimano della locomotiva E464.
20. Anche il treno regionale si fermava, arrestato dal macchinista allertato dal rumore dell'urto. La dinamica dell'incidente può considerarsi conclusa nell'istante dell'arresto del secondo treno (Figura 3).

*Figura 3. Treno Regionale 11674 fermo dopo l'urto con il corrimano (a sinistra).  
Conseguenze dell'urto sulla cisterna (a destra).*

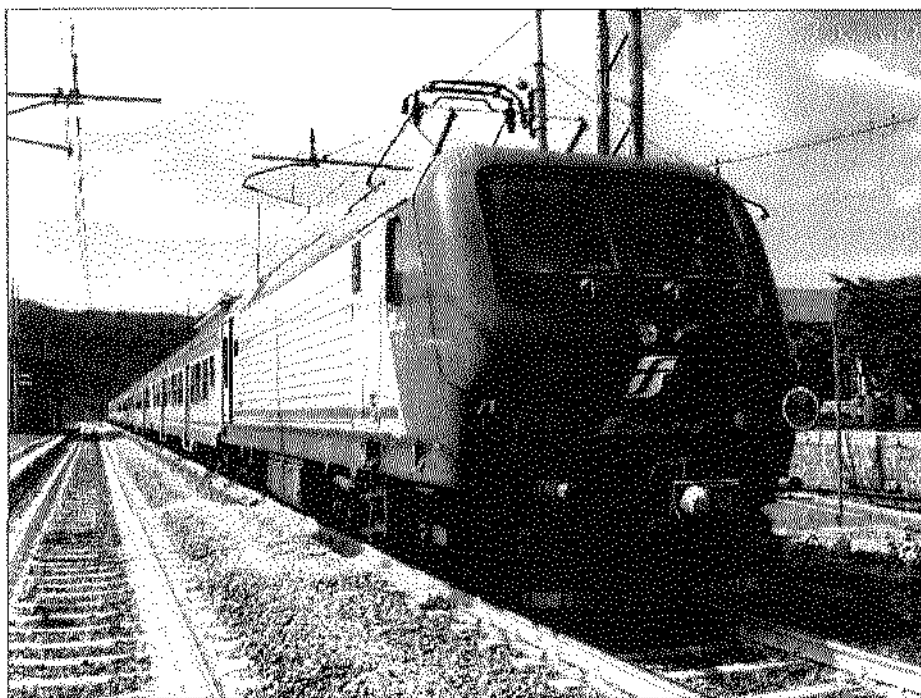
*Figura 4. Treno Regionale 11674 fermo dopo l'urto con la ferro cisterna.*

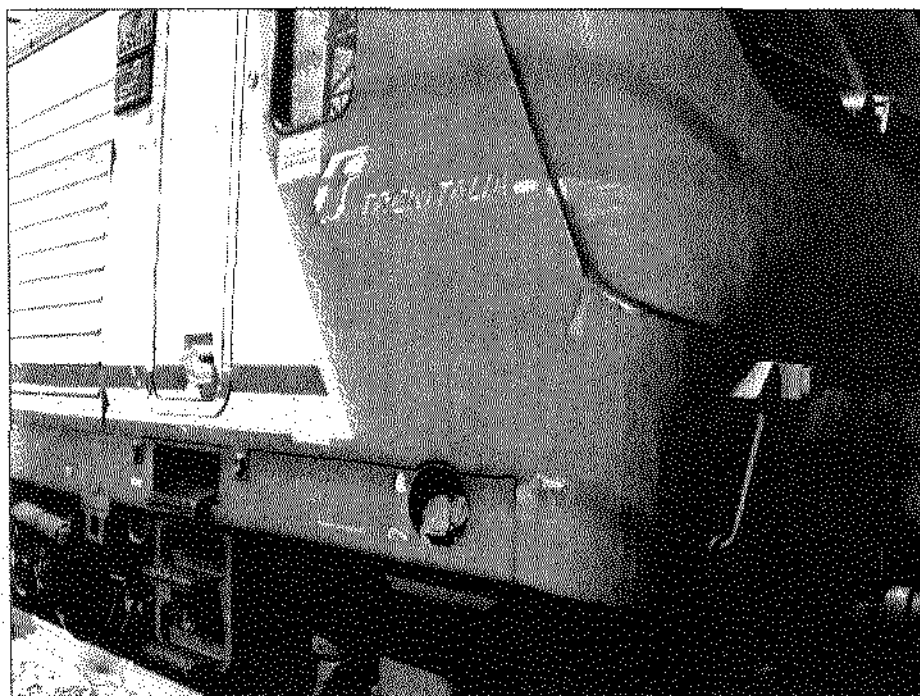
*Figura 5. Locomotiva Treno Regionale 11674- Particolare dei segni dell'urto con la ferro cisterna.*

81. La locomotiva E464.215 di Trenitalia al traino del treno regionale 11674 ha subito un lieve urto ad un corrimano, con un danno presunto inferiore ad euro 500.

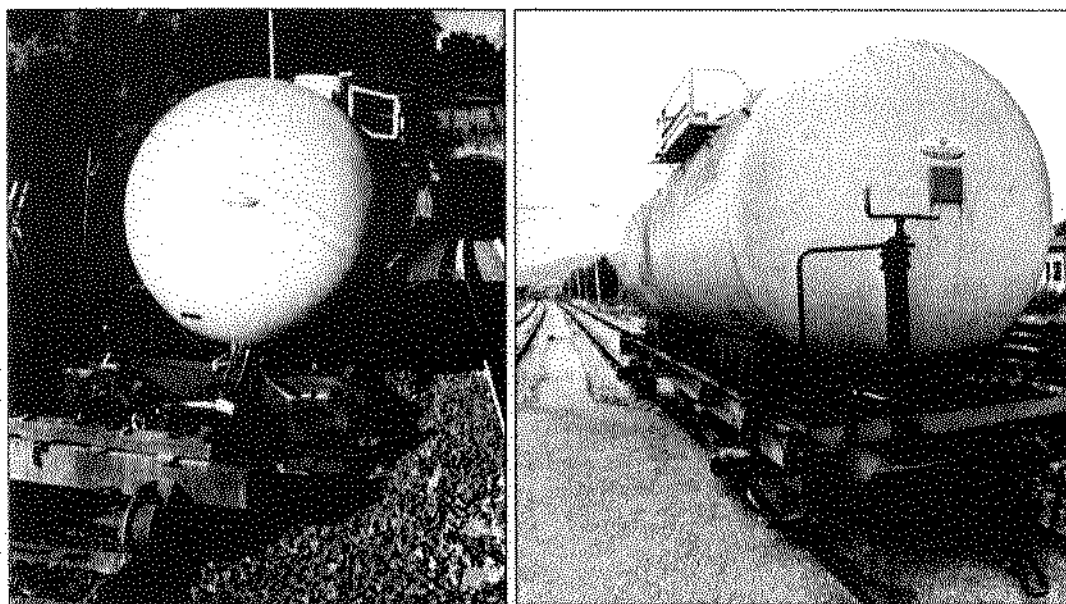
- la cisterna ed il suo telaio sono stati trasportati presso la stazione ferroviaria di Prato Centrale su carrellini di soccorso (ffigura 6) nella giornata del 23.06.2009;

Figura 6. Azione di rimozione del carrocisterna con carrellini di soccorso nel luogo dell'incidente (a sinistra). Il carro provvisoriamente ricoverato presso lo scalo di Prato Centrale (a destra)

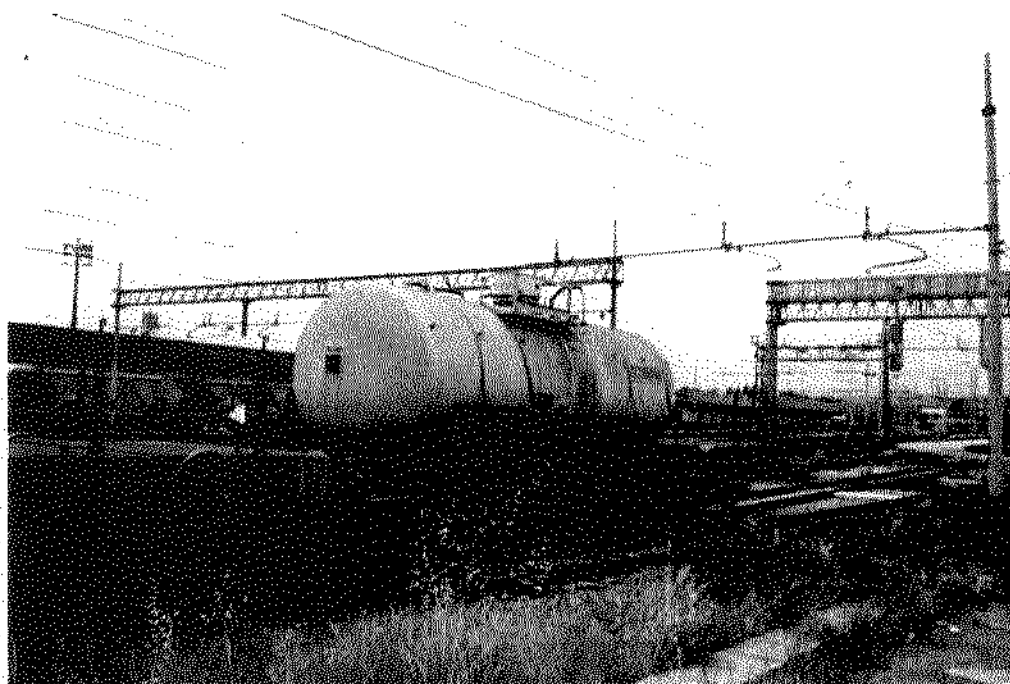
Figura 7. Carro cisterna montato su un carro pianale per il trasporto a Porto Marghera.

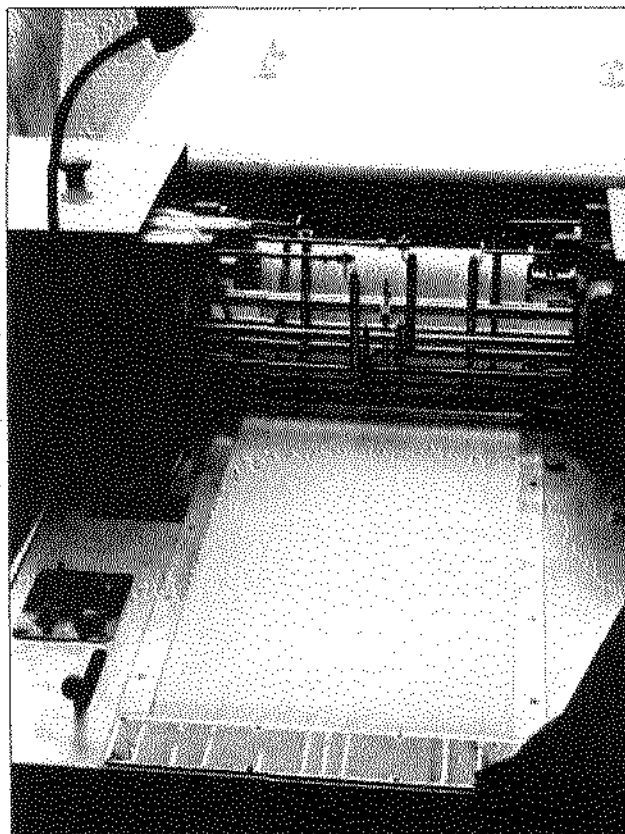
*Figura 8. Rilievi binari con PV7 nell'immediatezza dell'evento da parte della Commissione.*

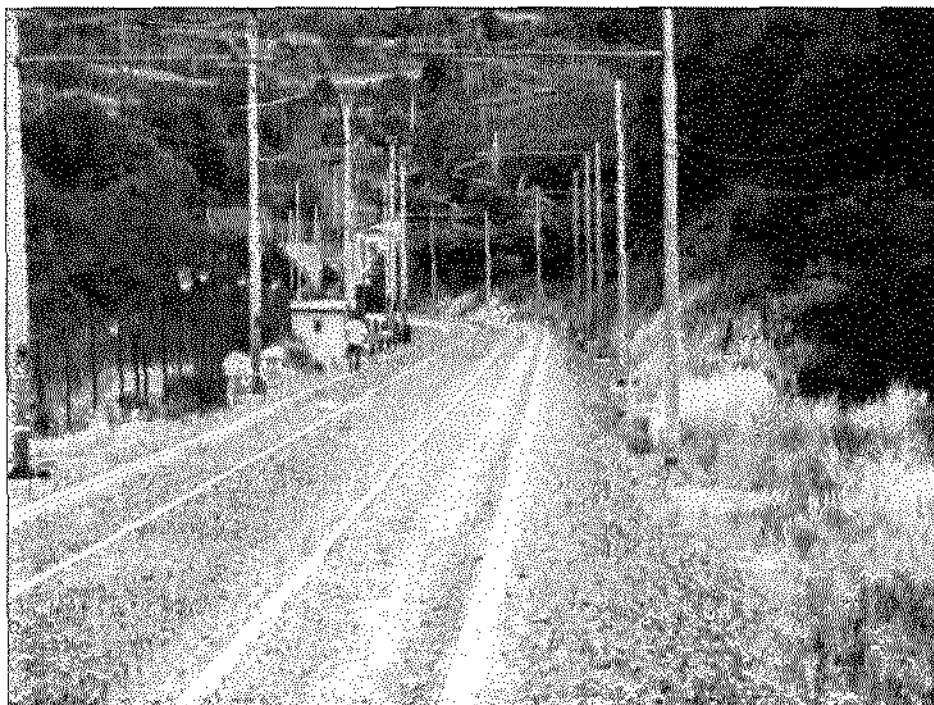
- danni a tutte le traverse urtate dalle ruote sviale, fortemente danneggiate dal km 22+590 al km 23+200 e integralmente rotte dal km 23+200 sino al punto di arresto;
- risanamento massicciata di tutte le tratte soggette alla STT;
- ripristino camminamenti esterni galleria;
- rimozione e allontanamento materiale di risulta;
- sostituzione enti IS danneggiati (boe SCMT, casse induttive);
- danni ai collegamenti di terra;
- danni ai camminamenti presenti dal km 22+500 circa al km 20+780, nelle Gallerie Gabbolana e Meretto;
- danni ai sistemi di lubrificazione rotaie.

*Figura 9. Stato dell'infrastruttura nell'immediatezza dell'evento.*

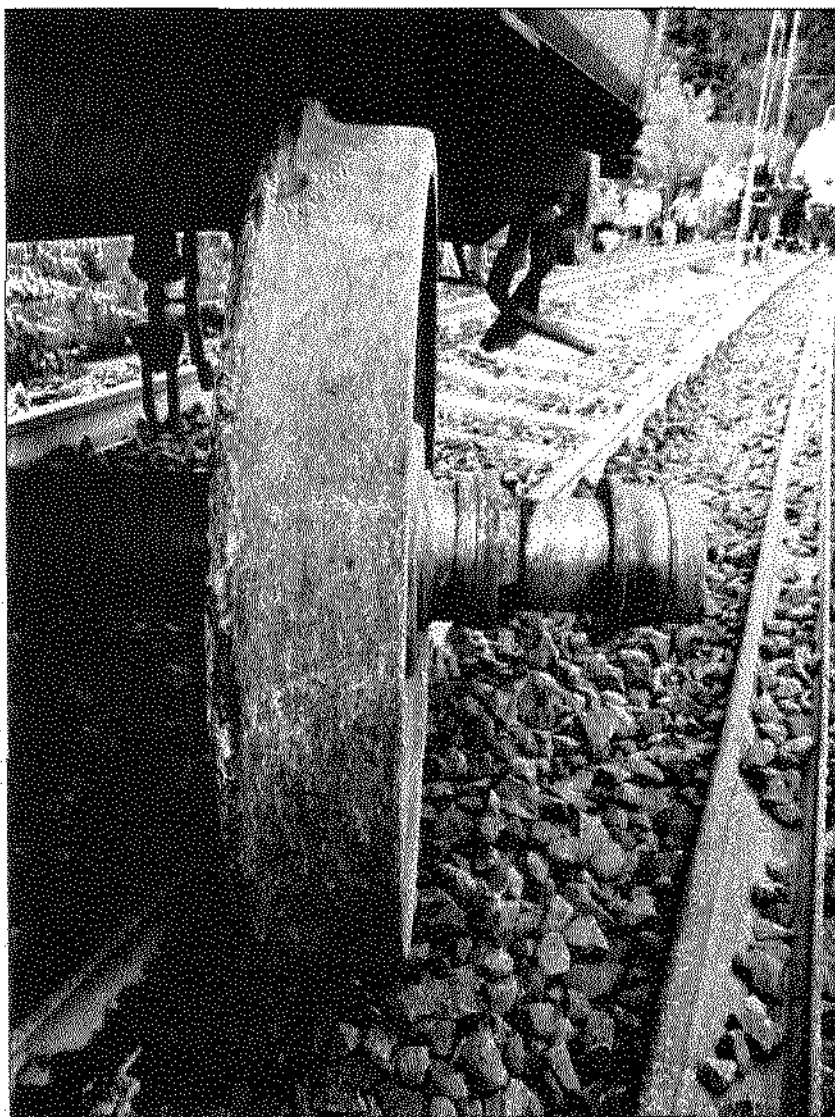
*Figura 10. Condizioni di una delle ruote del convoglio merci nell'immediatezza dell'evento.*

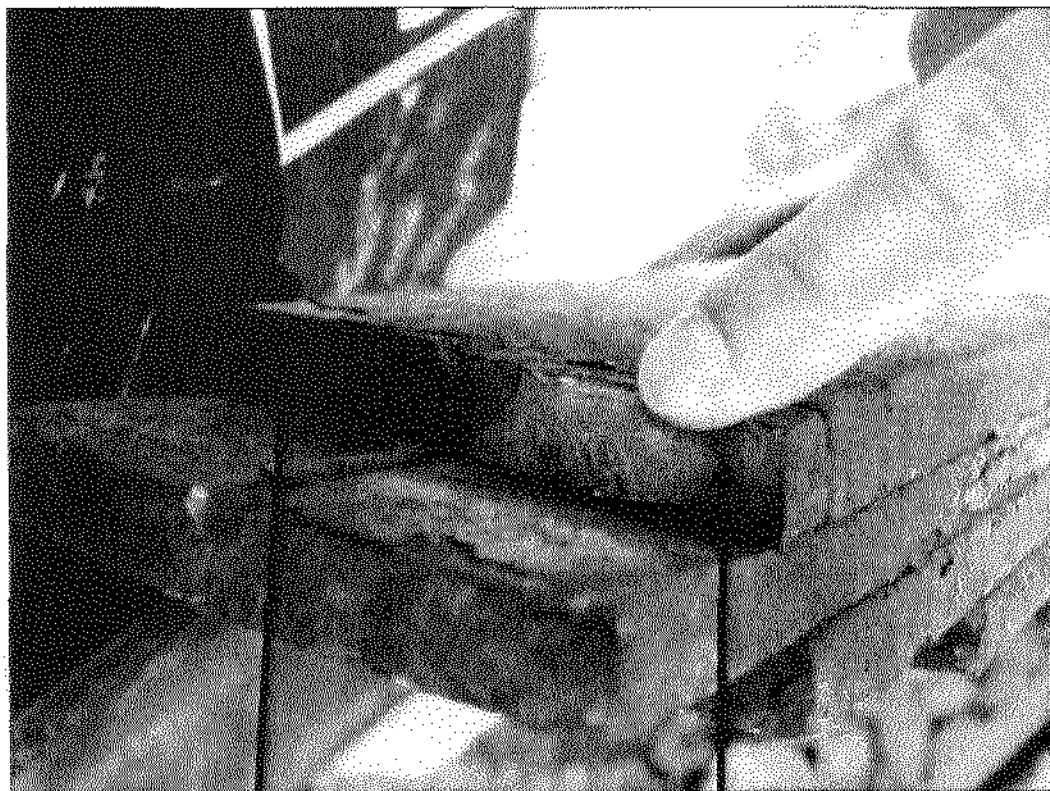
- una zona liscia, derivante dalla propagazione lenta della frattura, che copre circa il 60% della superficie resistente della foglia madre, che è nucleata e propagata in un lasso di tempo ragionevolmente lungo, probabilmente dell'ordine di mesi o di anni;

- una zona ruvida, rotta di schianto per insufficienza della sezione resistente residua, nel punto in cui è avvenuto lo svio, che copre il 40% circa restante della superficie della foglia madre.

Figura 11- Dettaglio sezione balestra rotta

ZONA DI FRATTURA  
ESISTENTE

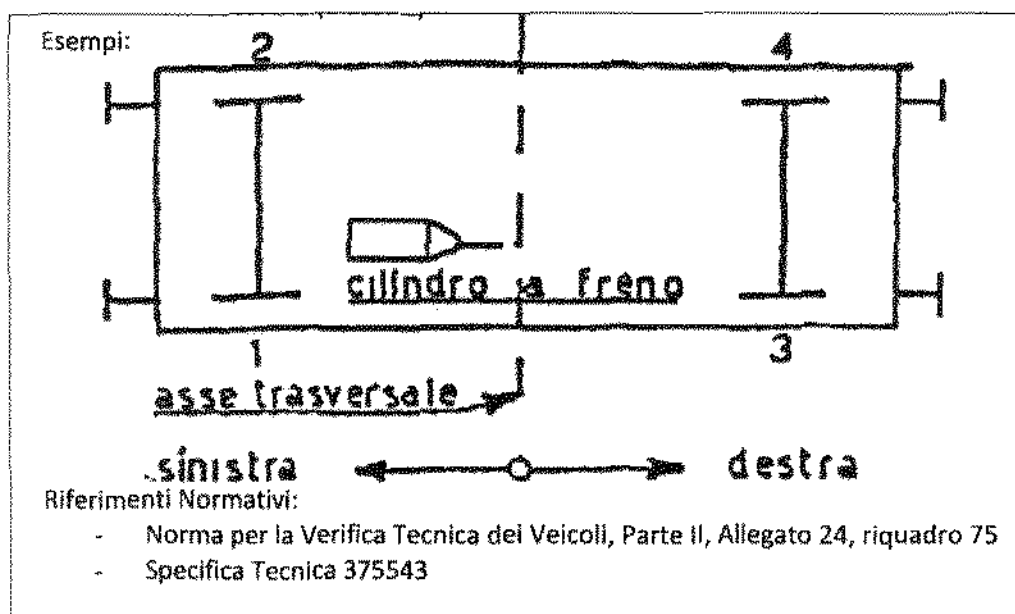
197. In assenza della marcatura "stella" al fine di identificare la numerazione delle boccole è stato necessario far ricorso alla norma per la "Verifica tecnica dei veicoli Parte II Allegato 24", che prevede, in assenza della "stella", di identificare il lato dove è situato il cilindro del freno: la boccola n° 01 è la boccola più a sinistra del lato identificato come si evince dallo schema allegato.

Figura 12. Determinazione numerazione boccole.

198. In base al riscontro con quanto prescritto da questa norma è lecito supporre che le molle a balestra sostituite siano state quelle del primo asse e cioè quelle delle boccole 01 e 02.
