# Relazione di indagine sulla fuga di rotabili del 14 dicembre 2009 dalla stazione di Verzuolo

DIREZIONE GENERALE DELLE INVESTIGAZIONI FERROVIARIE  
MINISTERO DELLE INFRASTRUTTURE E DEI TRASPORTI

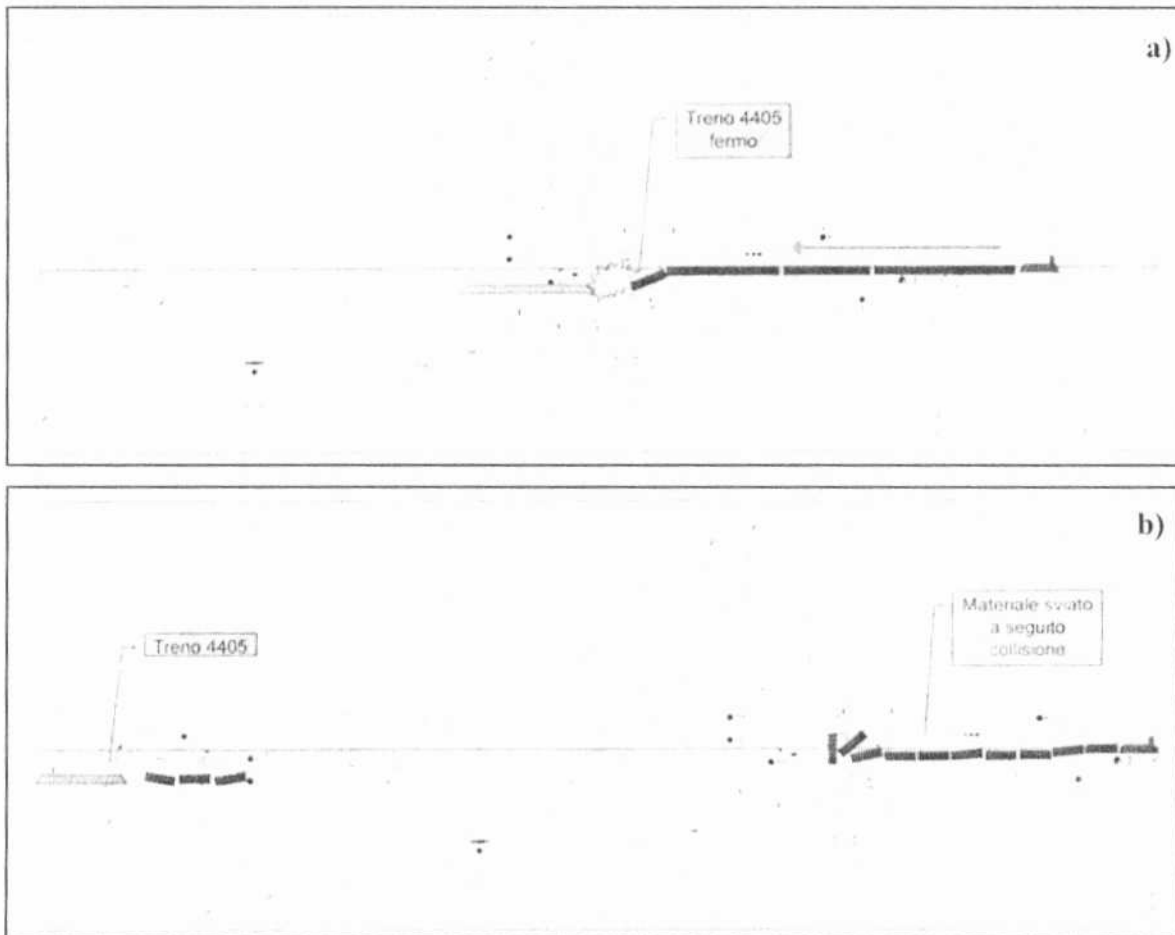
Alle ore 18:44, dopo aver percorso 5377 m, la colonna di veicoli in fuga giungeva (alla velocità di circa 100 km/h e senza personale a bordo) nella stazione di Saluzzo dove impattava il treno viaggiatori 4405 (ref. Figura 1.a)), precedentemente fatto evacuare dal personale di Trenitalia.

A seguito dell'impatto, il treno 50406 si è spezzato in due sezioni (ref. Figura 1.b)):

Figura 1. a) Schema relativo alla collisione fra treno 50406 e treno 4405. b) Schema relativo alla conclusione dell'evento (ALLEGATO 4 di [1])

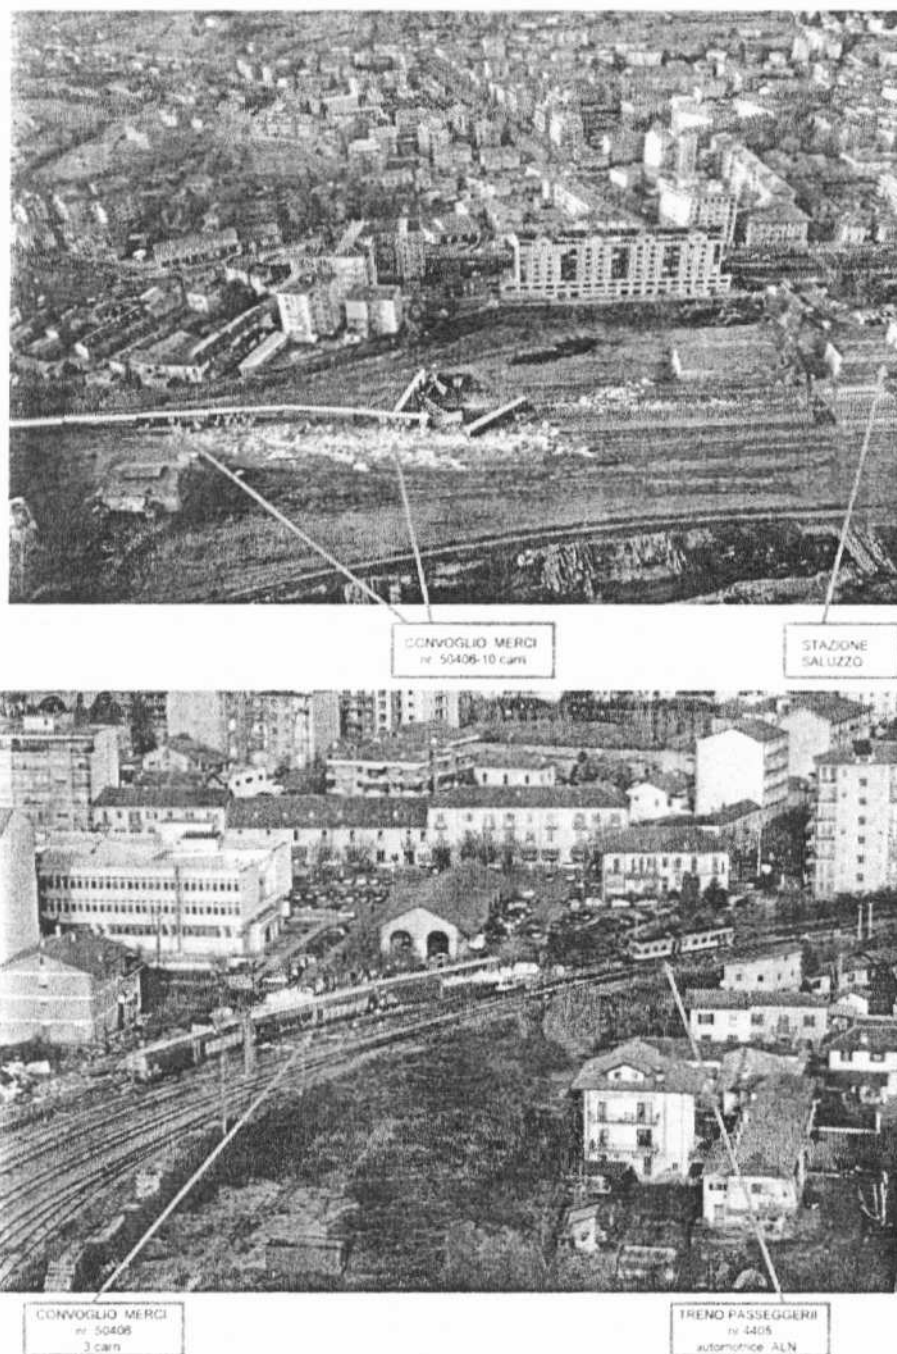
Figura 2. In alto, vista dei 10 carri + locomotiva del convoglio 50406 dopo l'impatto e il deragliamento nella stazione di Saluzzo. In basso, vista dei 3 carri di coda del convoglio 50406 dopo l'impatto e il deragliamento nella stazione di Saluzzo (fonte: rilievi fotografici contenuti nell'ALLEGATO 60C-D di [1])

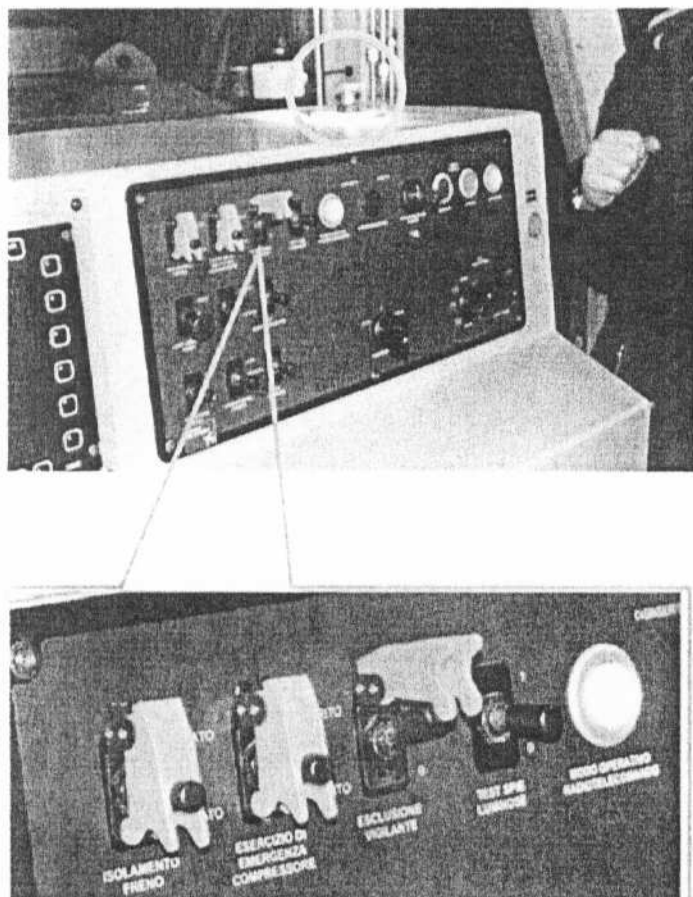
1. la mancata attivazione dell'Arresto di emergenza;
2. la mancata attivazione del freno a mano, non presente sull'ultimo carro, da parte del manovratore di SBB Cargo Italia S.r.l.

**Figura 5.** In alto. Vista generale della strumentazione posta nella cabina di comando: nel cerchio è evidenziato il fungo "Arresto di emergenza" che risulta sollevato e, quindi, non armato.  
In basso. Particolare della strumentazione posta nella cabina di comando, da cui è evidente l'esclusione del vigilante (ALLEGATO 60F di [1])
