**Ministero delle Infrastrutture e dei Trasporti  
Direzione Generale per le investigazioni ferroviarie**

***Relazione di indagine***

**Incidente ferroviario  
del 19 Dicembre 2009  
occorso presso Scala di Giocca**

**Roma, 6 giugno 2011**

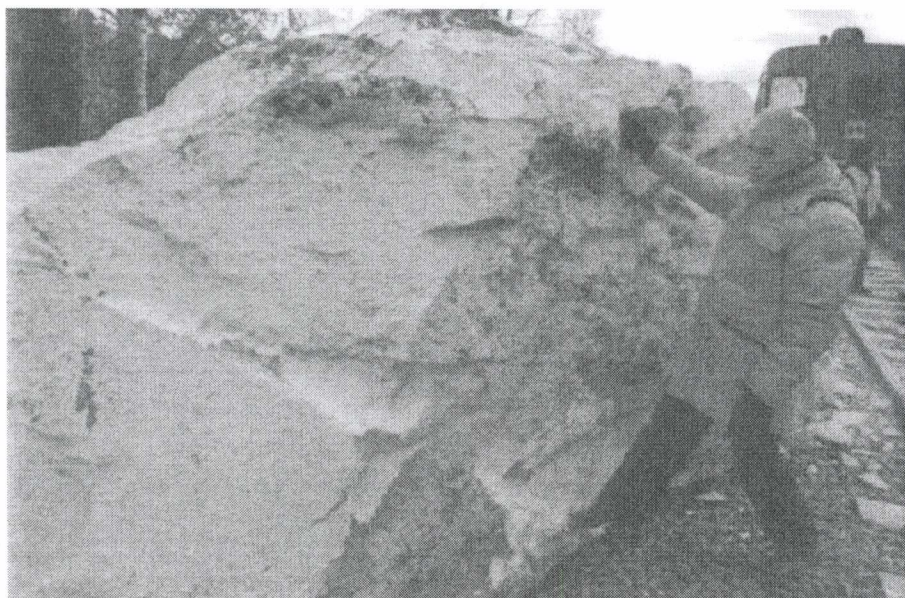
Il giorno 19 dicembre 2009 al km 31+500 della linea Chilivani-Porto Torres una massa rocciosa (stimata in 30 tonnellate circa) invadeva la sede ferroviaria dopo aver aperto un varco di circa tre metri nella barriera paramassi di protezione. A circa 35 metri da questo primo blocco di roccia, un secondo masso, di volume apprezzabile pari a 3 metri cubi, demoliva un'altra porzione di barriera paramassi e terminava il moto senza invadere la sagoma limite della sede ferroviaria.

Foto 1 - L'elemento massiccio che ha causato l'incidente (fonte Relazione di Inchiesta di RFI - Allegati)

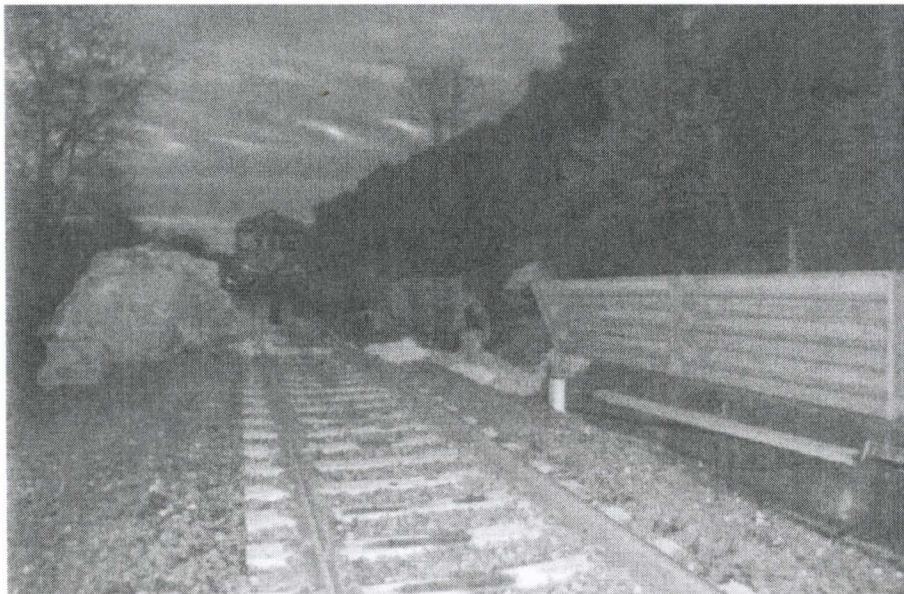
Foto 2 - La zona di svio della linea ed il varco verso la sede ferroviaria della frana (fonte Relazione di Inchiesta di RFI - Allegati).

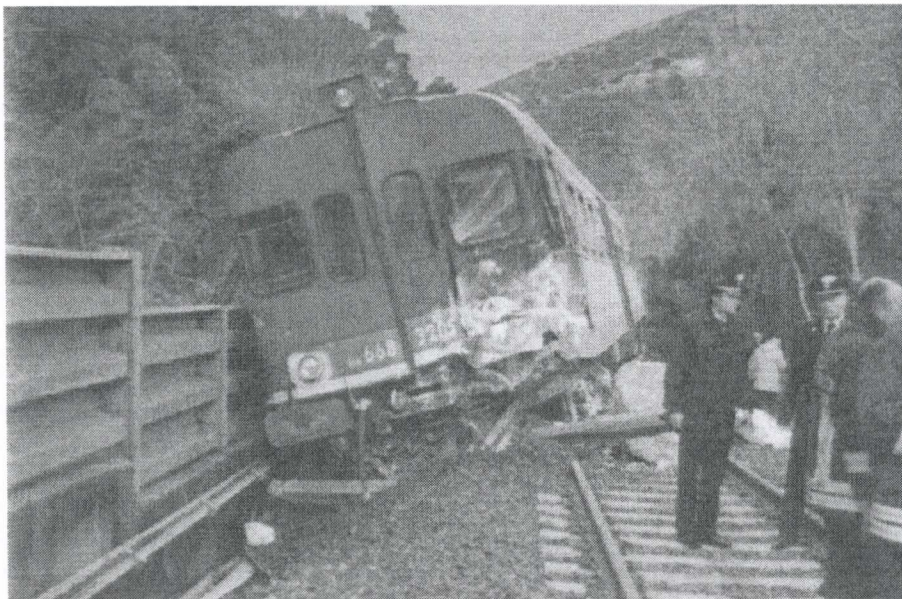
Il treno 8921 della IF Trenitalia proveniente da Scala di Giocca, alle ore 06:12 circa, urtava, con la parte sinistra della cabina di guida della Aln di testa, contro uno dei due elementi lapidei. La relazione di Inchiesta di Trenitalia, nella analisi della zona tachigrafica cartacea, stima la velocità del rotabile al momento dell'urto contro il masso in 83 km/h: tale valore viene ridotto, a seguito della analisi dello ZTE/DIS, a 76 km/h circa (pag. 16/17, Relazione di Inchiesta di Trenitalia). Dalla documentazione in possesso della DGIF si apprende che, a seguito di visita a bordo del materiale incidentato, il rubinetto del freno appariva in posizione di "frenatura rapida" ed il selettore delle marce in posizione di 4ª marcia (pag. 11/17, Relazione di Inchiesta di Trenitalia). A causa dell'urto decedeva il macchinista e risultavano lievemente contusi il personale di condotta ed uno dei quattro passeggeri presenti sul convoglio.

Foto 3 - Il rotabile di Trenitalia (ALN668-3205) a seguito dell'urto con l'elemento massiccio che ingombrava la sede ferroviaria (fonte Relazione di Inchiesta di RFI - Allegati).

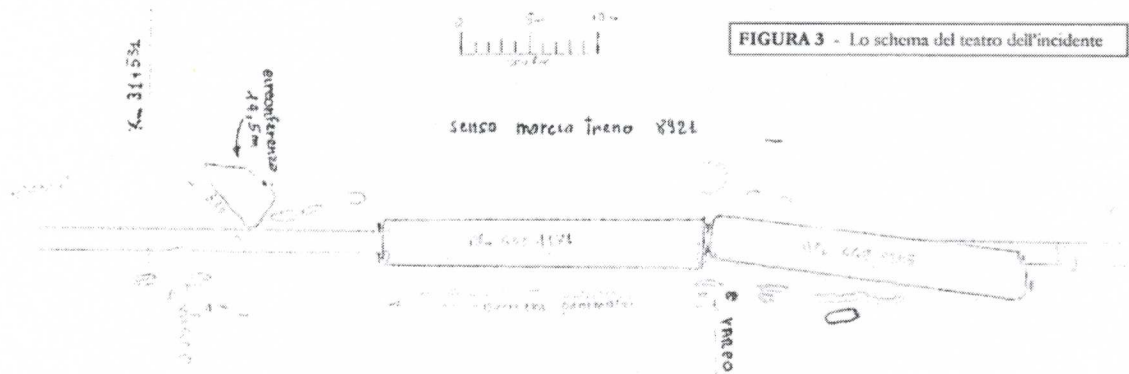
Il giorno 19 dicembre 2009, il treno 8921 parte da Sassari alle ore 06:00 ed entra in stazione a Scala di Giocca alle ore 06:11 (pag. 7/17, Relazione di Inchiesta di Trenitalia). La marcia viene ripresa alle ore 06:11:44. Il treno 8921, dopo essere uscito dalla galleria (compresa tra le progressive km 31+935 e km 31+865) supera un tratto di linea in cui è presente una curva a destra e rapidamente a seguire, una curva a sinistra trovando poi una sezione in rettilineo. Tale sezione è oggetto, presumibilmente alle ore 05:36 circa (pag. 15/17, Relazione di Inchiesta di Trenitalia) di frana litoide, parzialmente occupante la sede ferroviaria. Dalla lettura dei dati del registratore di eventi di bordo fornita dalla IF Trenitalia, si rileva una velocità di marcia del convoglio di 83 km/h (Allegato 05.0, Allegato 05.1, Allegato 05.2, Allegato 6, Relazione di Trenitalia), quindi si segnala un rapido decremento ed infine l'arresto. La Aln 668-3205, in testa alla composizione, durante la decelerazione urta il masso, ingombrante la sagoma limite e avente massa stimata in 30 t per un volume di 15 m<sup>3</sup> (pag. 7/17, Relazione di Inchiesta di Trenitalia), sul lato sinistro (smt) della cabina di guida e svia. Il treno prosegue per altri 60 m circa con la seconda Aln ancora sul binario fino all'arresto. La Aln 668 di testa termina la marcia adagiata sulla protezione (barriera

paramassi) laterale destra (smt) della sede ferroviaria come evidenziato nello schema di fig. 1 (Rif. Relazione di Inchiesta di RFI).

Fig. 1 - Schema sintetico della posizione delle due Aln in seguito all'urto con il masso lapideo (fonte Relazione di Inchiesta di Trenitalia)
