**OGGETTO: C.d.S. n. 740 – Lavori di mitigazione rischio idrogeologico, consolidamento Rupe di Borgo Pio  
- Comune di San Gregorio da Sassola (RM)**

**Amministrazione Proponente: Ministero delle Infrastrutture e dei Trasporti - Provveditorato Interregionale  
per le Opere Pubbliche per il Lazio, l'Abruzzo e la Sardegna - Ufficio  
Dirigenziale 4 Tecnico 2 – Sezione 2**

*Il progetto esecutivo prevede la messa in sicurezza della "Rupe di Borgo Pio" situata nel Comune di San Gregorio da Sassola (RM).*

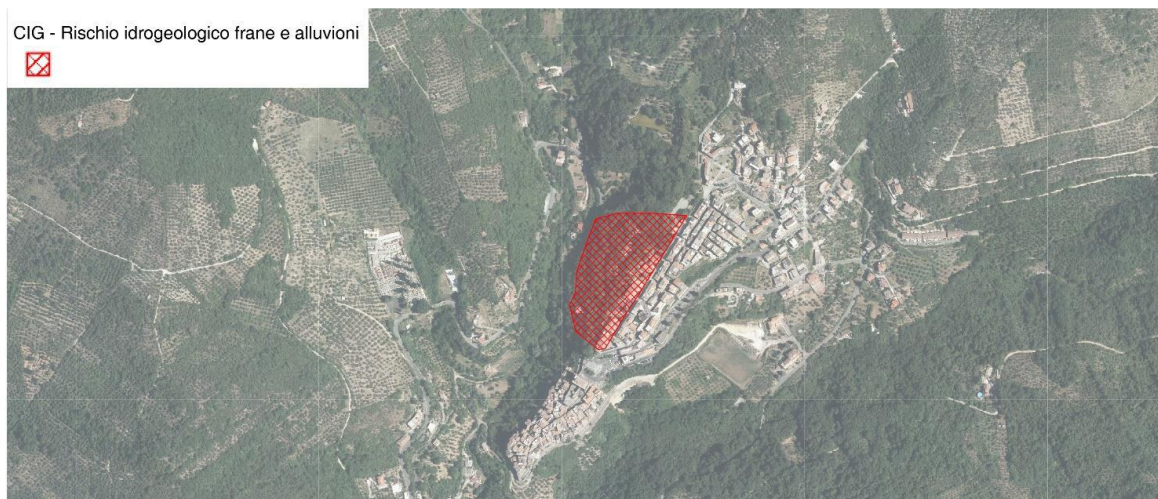
*Il progetto rientra nelle aree disciplinate dal PAI, che regola gli interventi di mitigazione del rischio idrogeologico. Il consolidamento della Rupe di Borgo Pio è conforme alle linee guida del PAI, volte a prevenire fenomeni di dissesto idrogeologico e a preservare la stabilità del suolo. La classe di rischio è la R3 (elevato).*

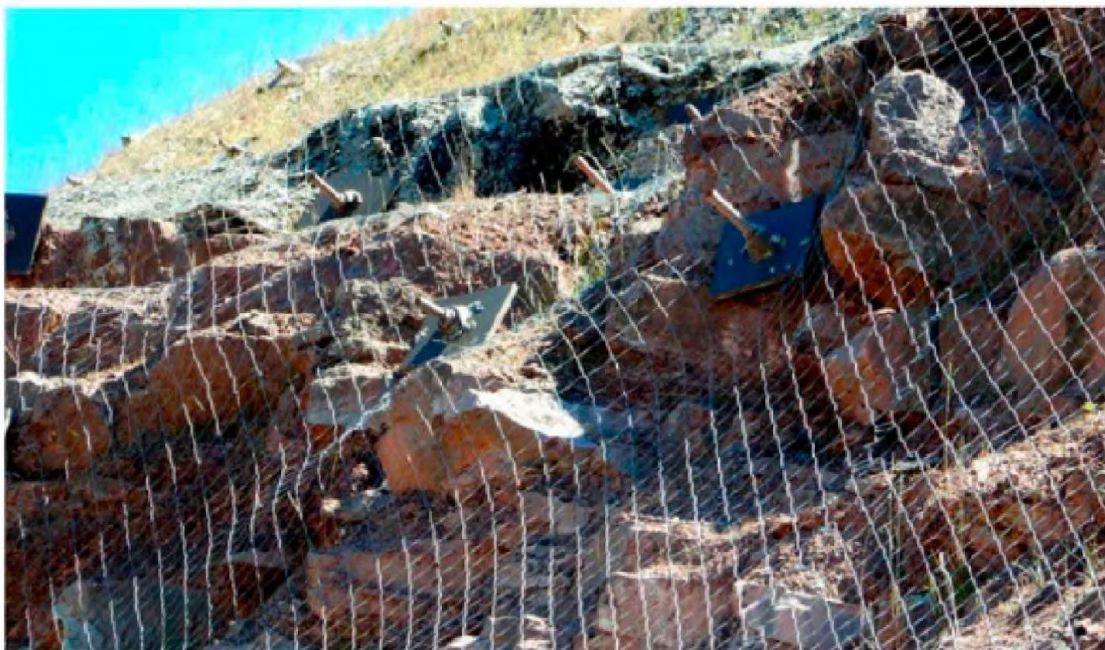
### PARTICOLARE RETE PARAMASSI CON BARRE DYWIDAG

Saranno realizzati tiranti e chiodature profonde per garantire la stabilità dell'ammasso roccioso a livelli più profondi. Questi ancoraggi saranno realizzati con barre Dywidag in acciaio, inserite in fori perforati nel substrato e sigillati con malte cementizie ad alte prestazioni. Questo intervento è essenziale per contrastare le forze destabilizzanti che agiscono lungo i piani di frattura e stratificazione.

L'intervento prevede la posa di reti metalliche ad alta resistenza su una superficie di circa 1600 mq, per contenere i blocchi rocciosi potenzialmente instabili. Le reti saranno ancorate al substrato mediante barre in acciaio, disposte secondo una maglia regolare. La scelta dei materiali e delle tecniche di posa è stata fatta considerando le specifiche caratteristiche geomeccaniche dell'ammasso roccioso.
