**OGGETTO: C.d.S. n. 742 – Comune di Subiaco (RM) – Intervento di completamento del consolidamento della parete rocciosa sovrastante il Monastero di Subiaco Sacro Speco**

**Amministrazione Proponente: Ministero delle Infrastrutture e dei Trasporti - Provveditorato Interregionale per le Opere Pubbliche per il Lazio, l'Abruzzo e la Sardegna - Ufficio Dirigenziale 4 Tecnico 2 – Sezione 2**

**1. PREMESSA**

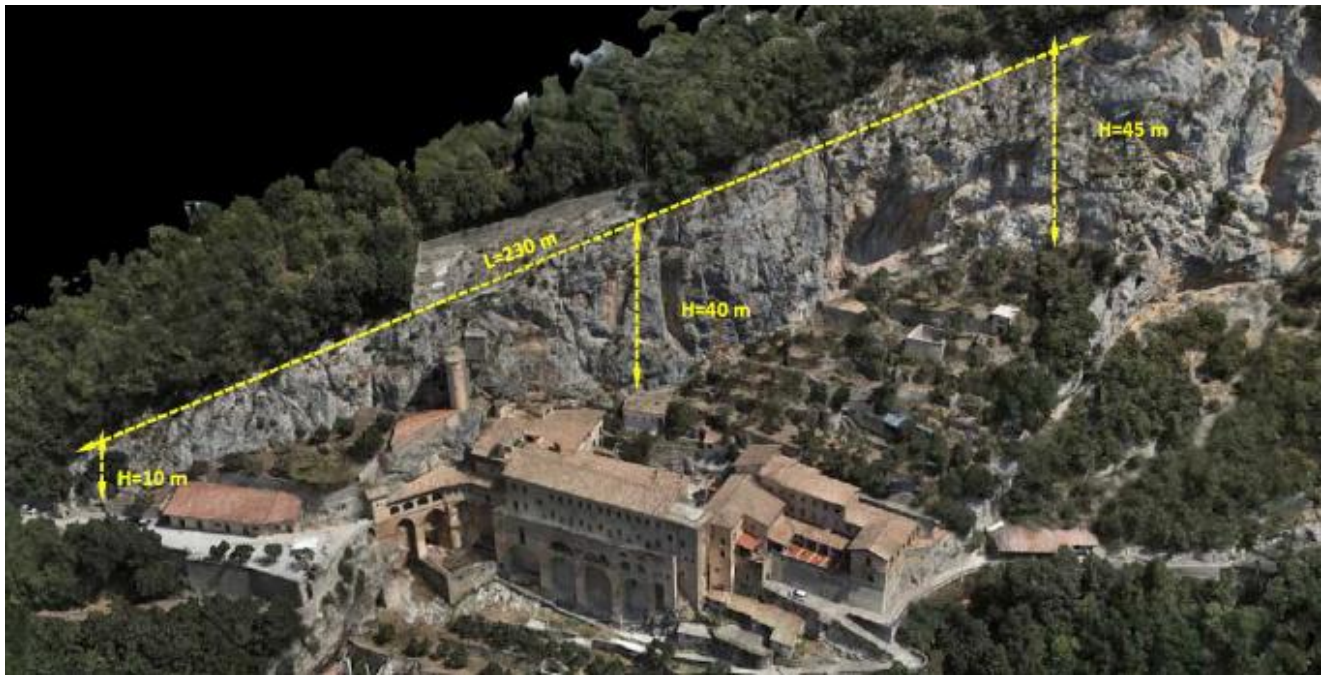
Sviluppo in altezza e lunghezza del fronte

*In questo settore di versante, le pareti incombono al di sopra delle aree maggiormente visitate (chiesa, Sacro Speco e chiostro) con uno sviluppo verticale e strapiombante che raggiunge i 30 ÷ 50 m di altezza. Dal punto di vista geologico e geomeccanico, il loro quadro fessurativo ne determina una spiccata tendenza all'instabilità con vari cinematismi di collasso (scivolamento su superfici piane, scivolamento di cunei di roccia, toppling) tutti legati al rilascio di macroblocchi di dimensioni più o meno grandi.*

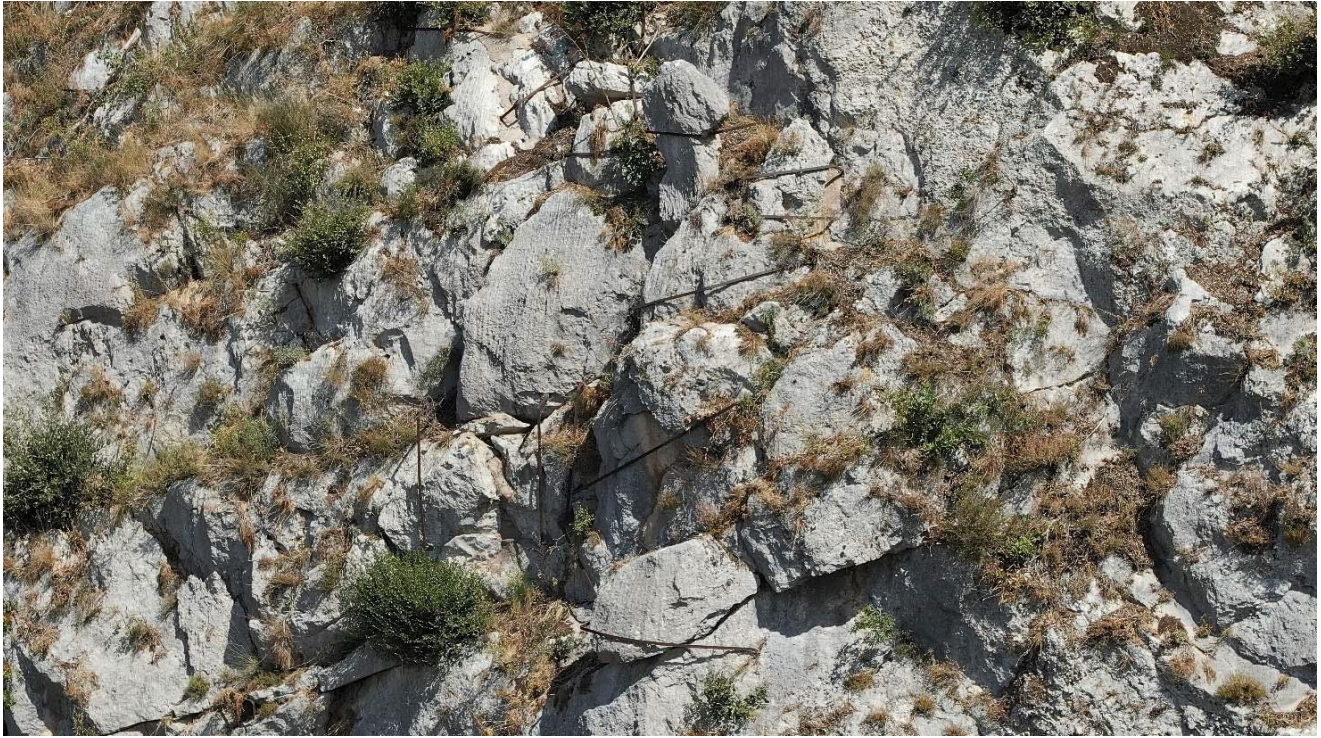
Stabilizzazione puntuale di blocchi con fasciatura

*Peraltro, durante le ispezioni si è anche potuto verificare che una parte del fronte, specialmente in prospicienza della chiesa/Sacro Speco, è stato oggetto di un intervento di consolidamento corticale, risalente presumibilmente a non meno di 40 anni fa, composto da barre in acciaio cementate (senza reti) e interventi puntuali di sigillatura delle fessure con malta cementizia e consolidamento spot di blocchi o delle situazioni di dissesto più critiche. Durante i sopralluoghi realizzati in corda si è appurato che il diametro delle barre è mediamente pari ai 20 mm; non si hanno invece informazioni in merito ai diametri di perforazione, profondità di infissione e qualità della malta cementizia usata per l'iniezione e tipo di acciaio, per cui, in ragione anche della vetustà dell'intervento, non risulta in alcun modo possibile considerare il contributo anche solo parziale di tali chiodature alle opere di stabilizzazione in corso di progettazione.*

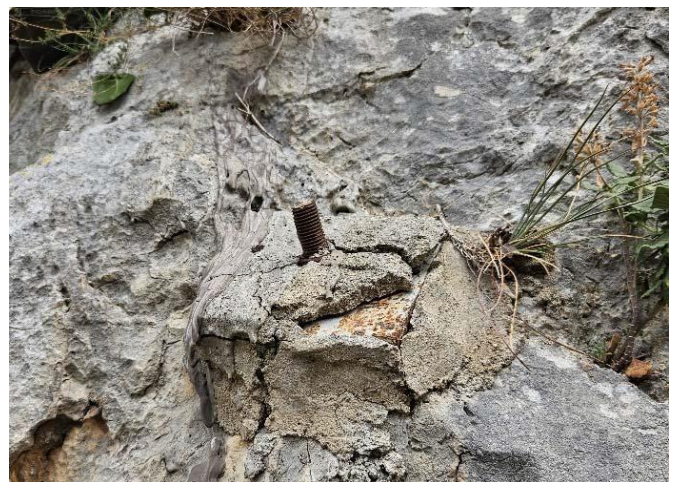
Chiodatura presente in sito e, a destra, sigillatura di fessure con malta cementizia

*Nel corso dello svolgimento delle indagini si è appreso che la parete è stata oggetto, nel corso del recente passato, di una serie di interventi di pulizia dalla vegetazione e disaggio dei blocchi maggiormente pericolanti, che tuttavia non hanno risolto le criticità, tanto che numerosi blocchi ancora spiccano per mole, incombenza e giacitura in equilibrio estremamente labile, per cui si rende in effetti necessaria una valutazione della pericolosità legata alla caduta dei massi ed un'azione di consolidamento del versante.*

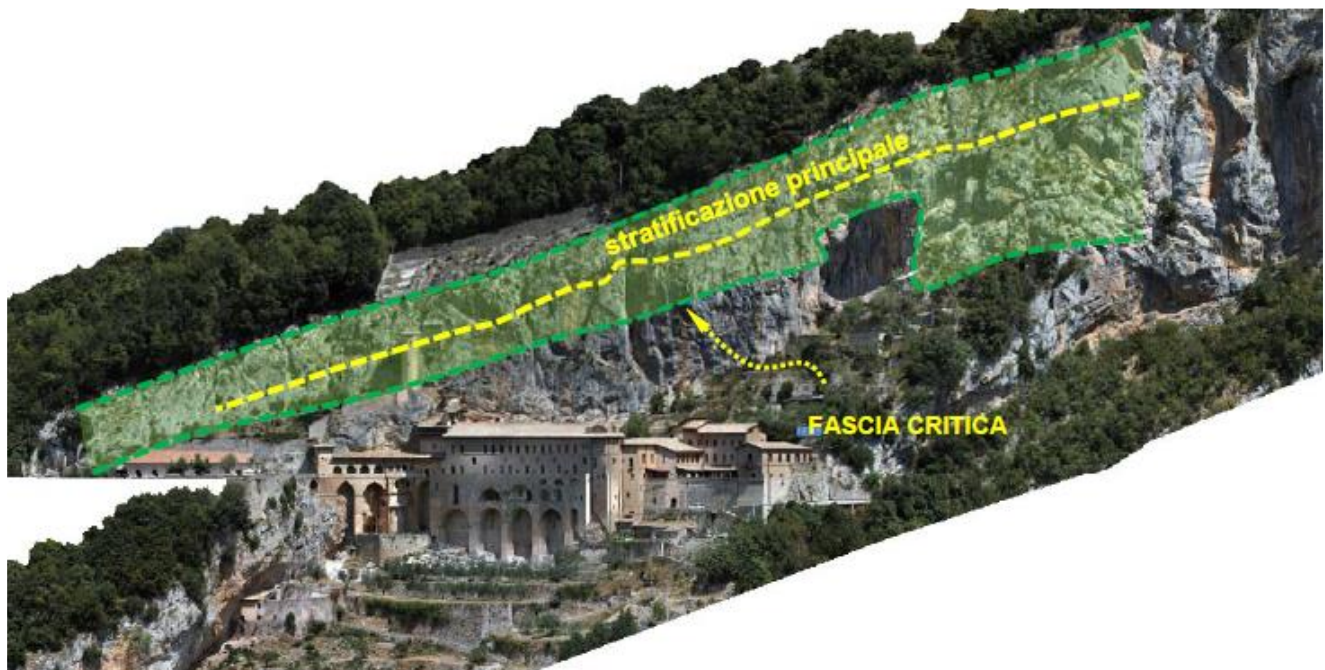
Zonazione di versante in relazione alle criticità

*Inoltre, viene chiarito nel seguito del rapporto che il calcare massivo che compone la formazione è soggetto ad un meccanismo di rottura di tipo fragile, in grado di generare scaglie spesse che si distaccano dal fronte. Osservando il prospetto in ortofoto della parete, si può notare come questa sia caratterizzata da un lungo e persistente piano di sedimentazione, a circa due terzi d'altezza del fronte e caratterizzato dalla tipica pendenza, e che la divide in due nel senso pseudo-orizzontale. Le aree maggiormente critiche dal punto di vista della stabilità si concentrano in una fascia a cavallo di tale lineazione, in maniera tale per cui soprattutto la porzione sommitale della parete si presenta estremamente critica; in aggiunta, l'estremo settore destro della parete, in un settore ancora capace di colpire il monumento con i suoi crolli di roccia, si presenta particolarmente fratturato ed in dissesto:*

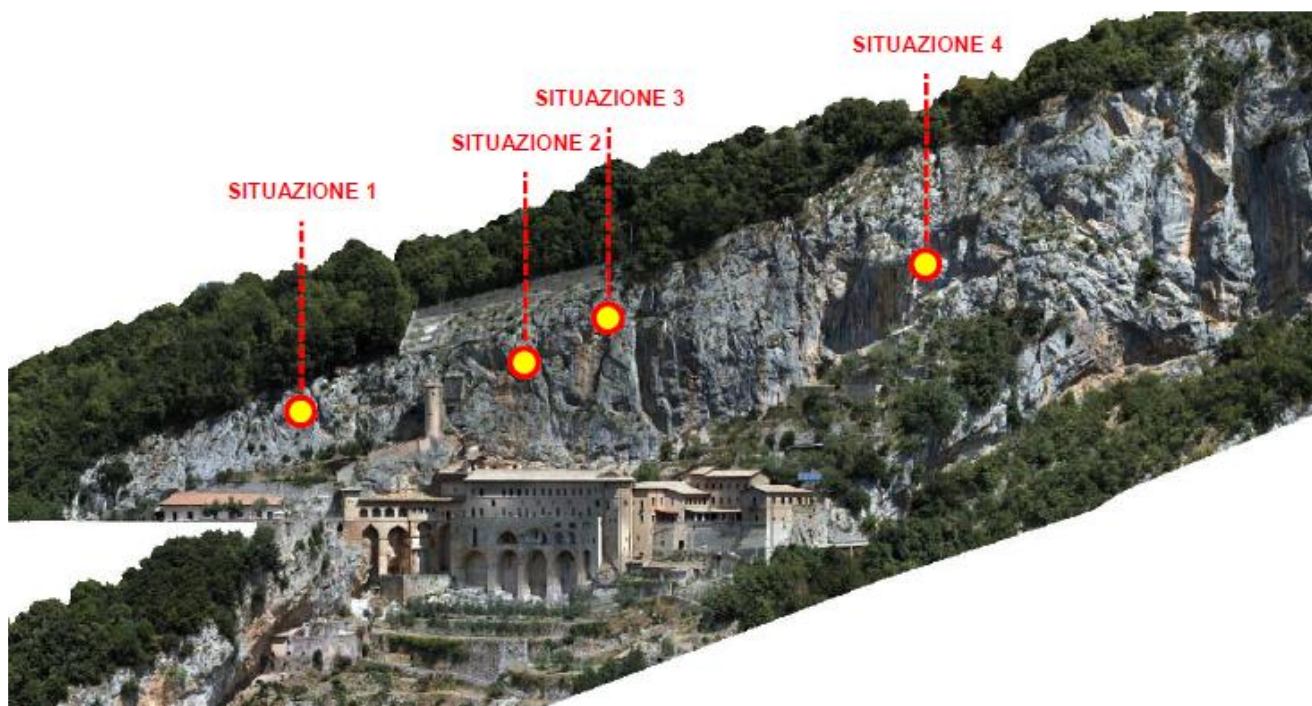
Alcune situazioni-tipo di manifesta instabilità

*Dall'analisi del modello fotorealistico 3D e dalle ispezioni in corda, si sono potute apprezzare alcune situazioni particolarmente esemplificative della schematizzazione descritta, oltre che particolarmente critiche e gravose per le aree sottogiacenti, di cui si mostra esempio e ubicazione all'interno del fronte interessato.*

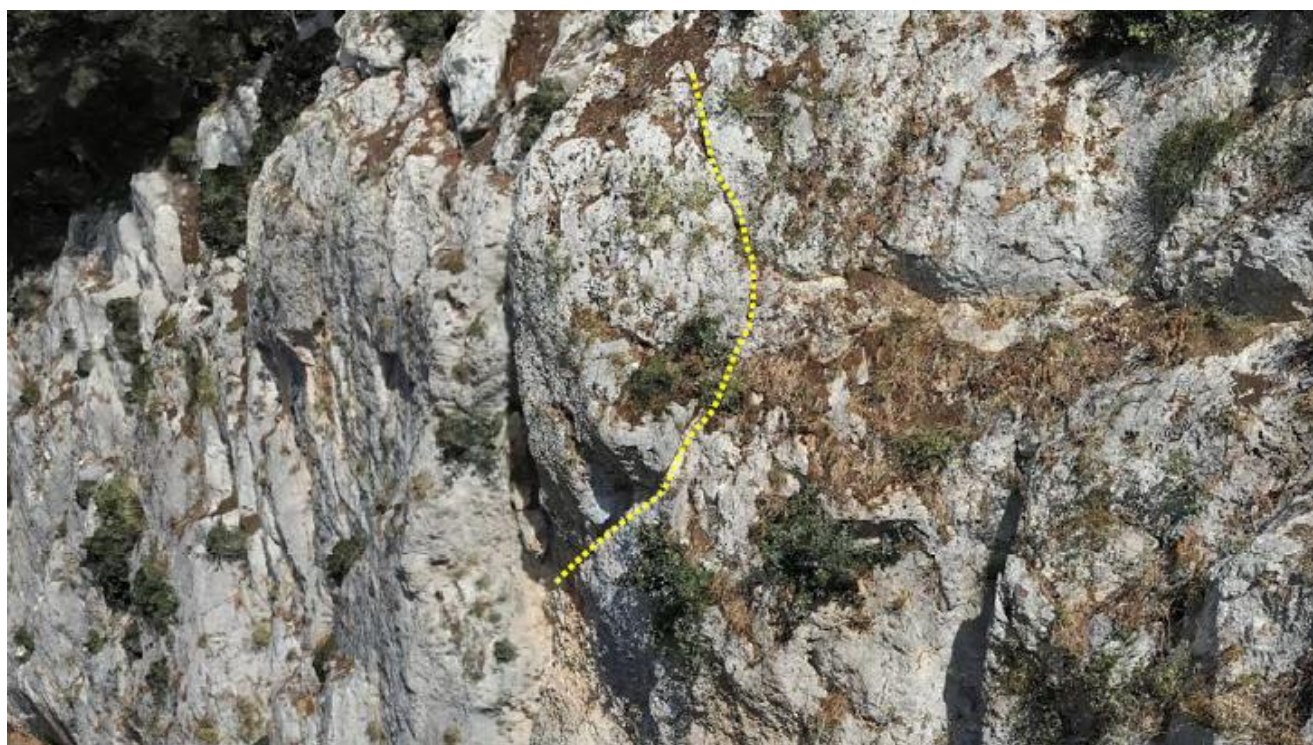
SITUAZIONE 1 – SCIVOLAMENTO PLANARE SU GIUNTO DI BASE

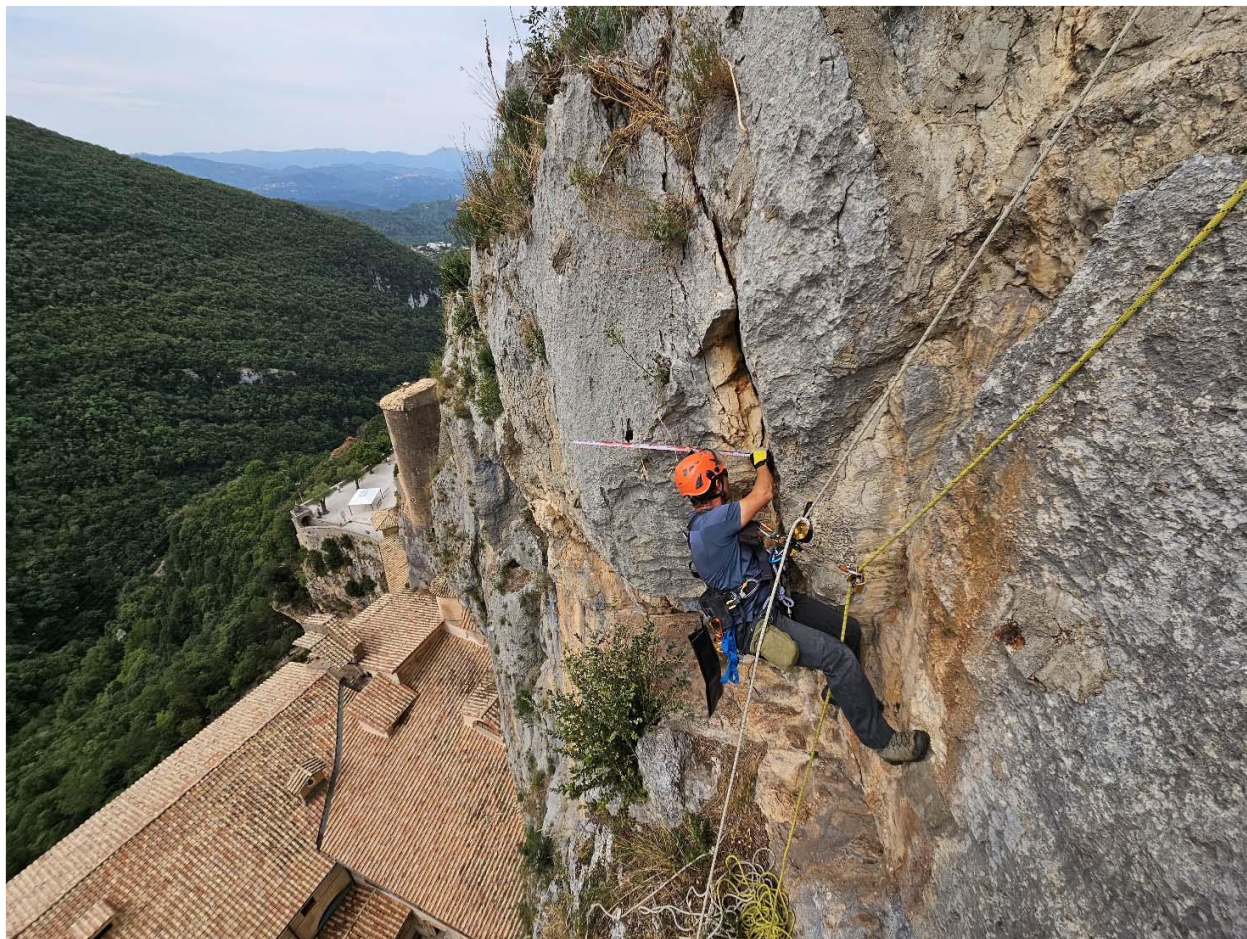
SITUAZIONE 2 - CUNEO FORMATO DA INTERSEZIONI DI FAMIGLIE DI GIUNTI

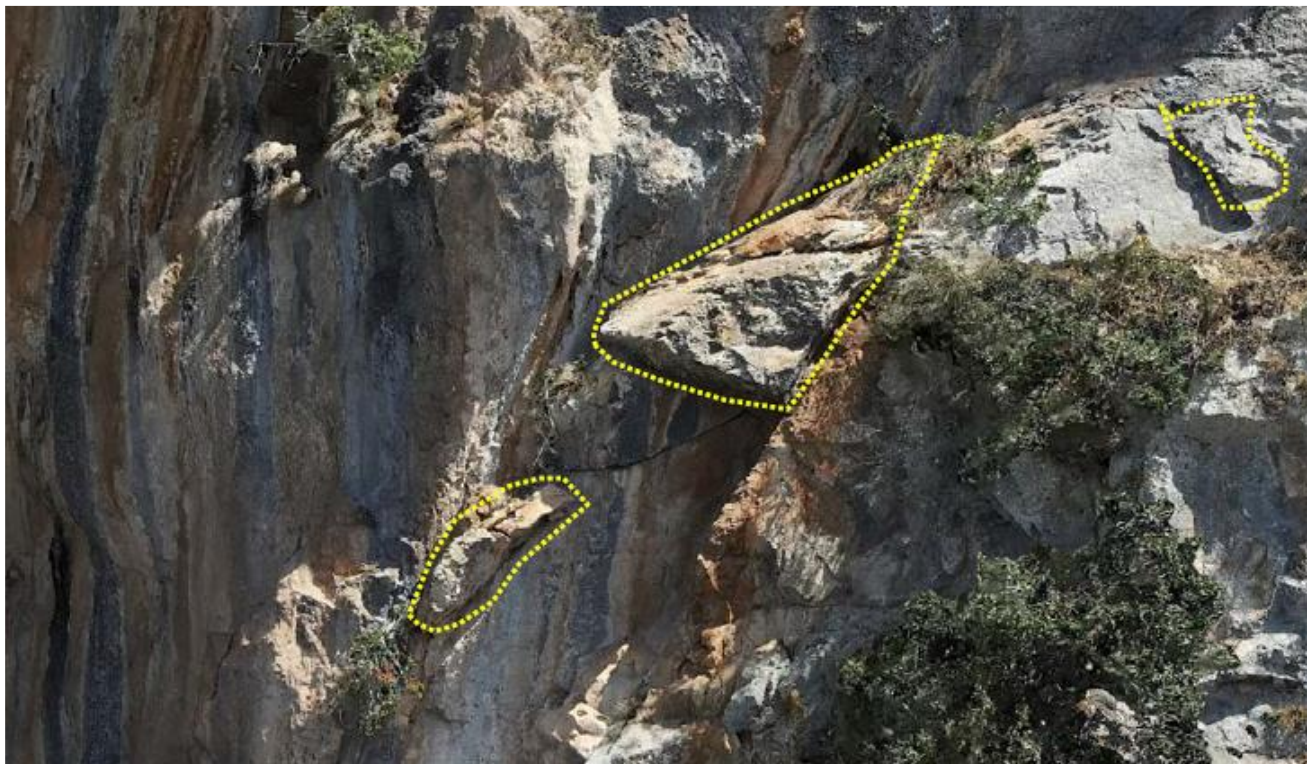
SITUAZIONE 4 - CUNEI E BLOCCHI IN EQUILIBRIO LABILE

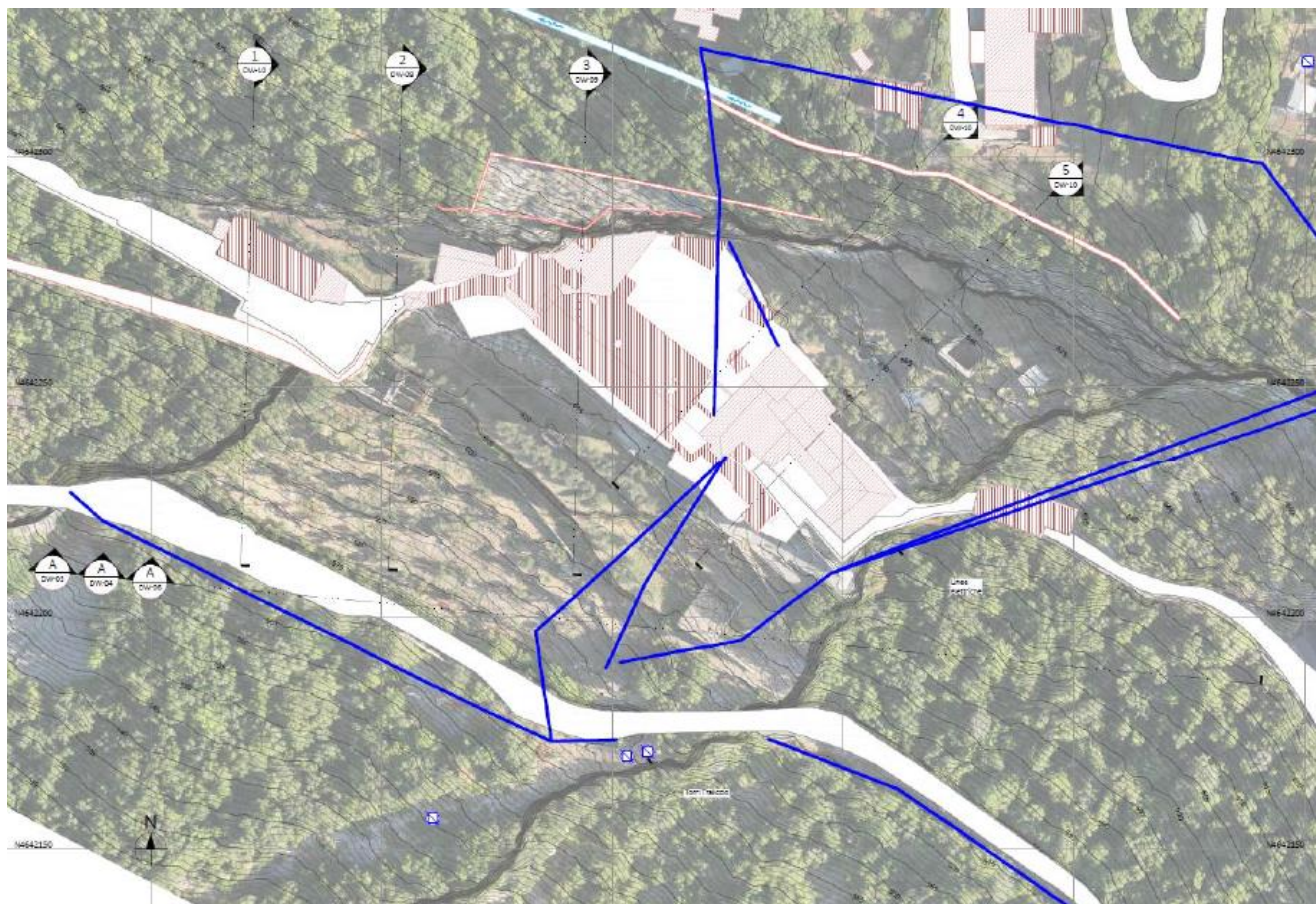
Con riferimento agli aspetti presentati, le interferenze individuabili in sito sono costituite da linee aeree di trasmissione elettrica e/o telefonica, con relativi tralicci e torri, per i quali occorre che vengano accuratamente analizzati in sede operativa le possibili implicazioni e rischi dovute alla loro presenza.

In sede di progettazione esecutiva dell'intervento si è provveduto a mappare ed ubicare, sui rilievi disponibili realizzati mediante LiDAR, la posizione ed il tracciato di tali linee e dei tralicci principali isolati.

Schema delle interferenze dovute a linee aeree
